LAUDO DE AVALIAÇÃO

- Prefeitura Municipal de Igarapé-Miri.
- Secretaria Municipal de Educação-SEMED.

- Tipo do Bem: Unidade comercial de uso específico (Escola).
- Coordenadas: 1°58'56.9"S 48°57'49.3"W.
- Descrição Sumária do Bem:

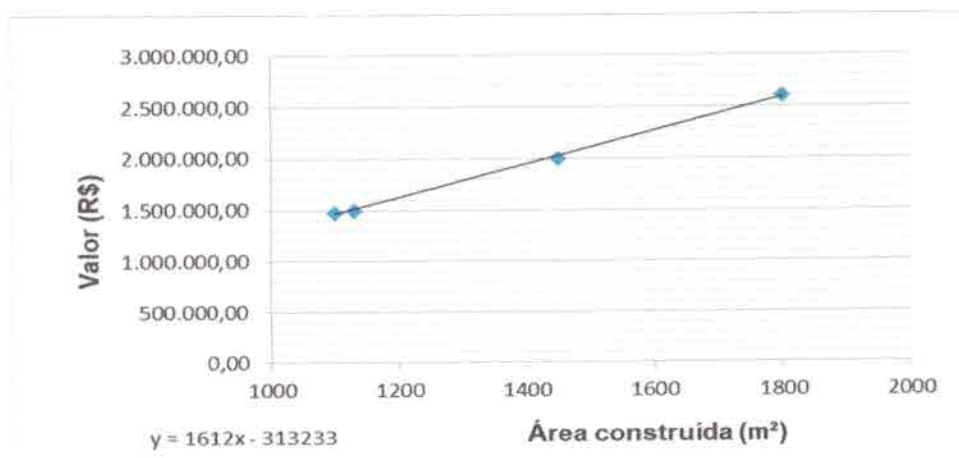
mais influente para a determinação do justo valor de mercado fora a área total do terreno, uma vez que os dados apresentaram valores homogêneos. O gráfico a seguir, apresenta a regressão linear utilizada para a avaliação do imóvel em questão.

Equação da reta: $y = 1612x - 313233$

y = valor do imóvel (R\$).

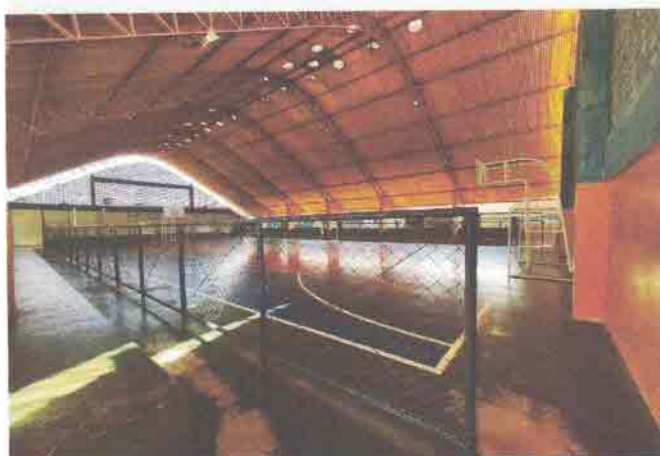
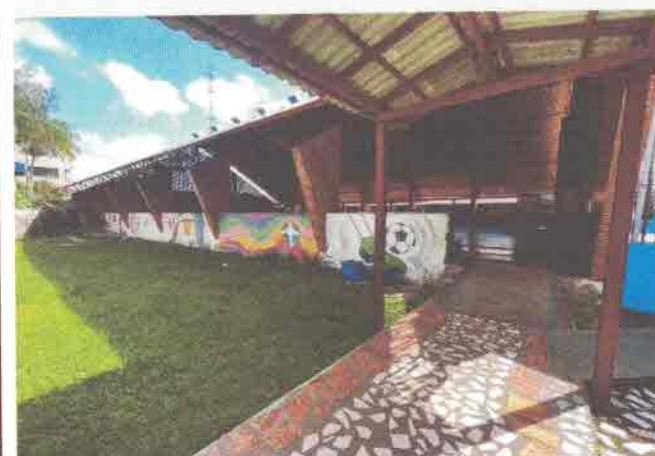
QUADRA POLIESPORTIVA

Quadra esportiva coberta e com palco no padrão FNDE. Playground coberto com estrutura e telhas metálicas.

Quadra Poliesportiva – 685,72 m²

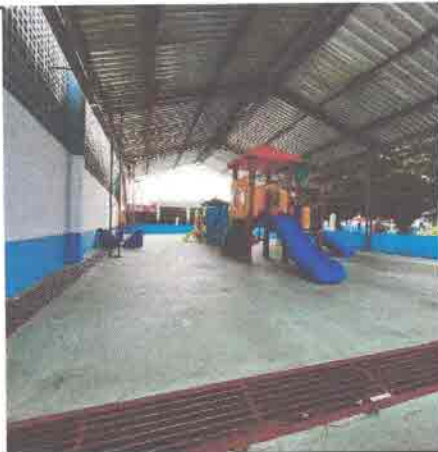
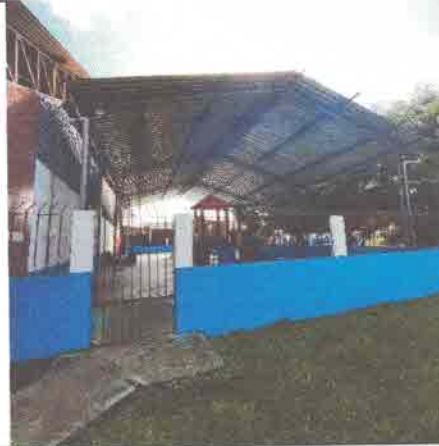
PLAYGROUND

Playground – 193,79 m²
